RAPPORT DE RESTAURATION

NOGENT – en – OTHE (Aube)

Église de la Nativité de la Vierge

Intervention du 15 novembre 2010 au 11 août 2012

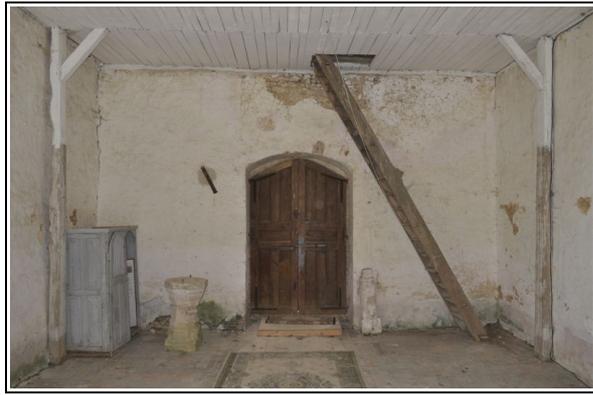
Vue du mur ouest avant restauration.

Pour terminer la mise en valeur de cet ensemble peint exceptionnel par son ampleur et sa qualité, il faudrait traiter le pignon du mur est et le mur ouest avec les parties occidentales des murs sud et nord : les fissures pourront être consolidées, les enduits soufflés pourront être purgés et les lacunes restituées au mortier de chaux aérienne. Un badigeon d'accompagnement permettrait de rendre les murs non peints « propres », ce qui permettrait à l'œil des visiteurs, pèlerins, fidèles, de s'attarder sur les peintures murales et non plus sur les accidents de surface avoisinants.

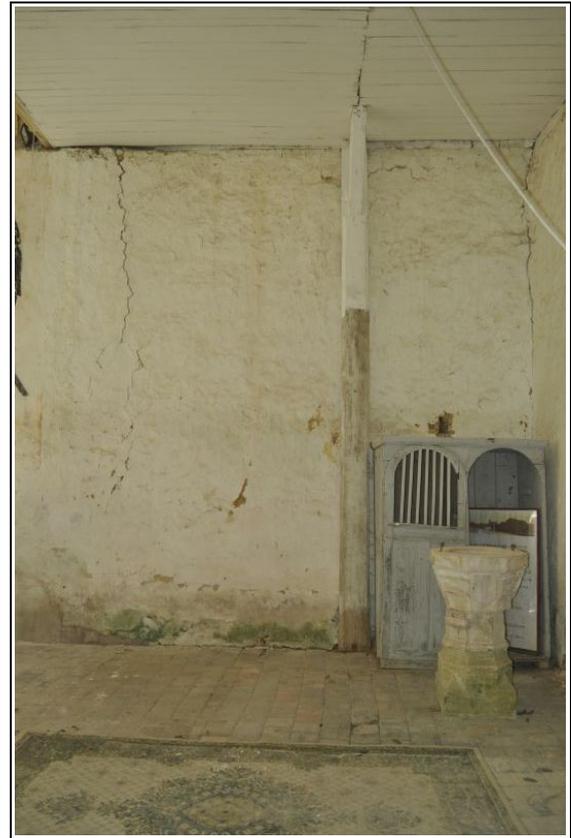
Vue de la partie occidentale du mur sud.

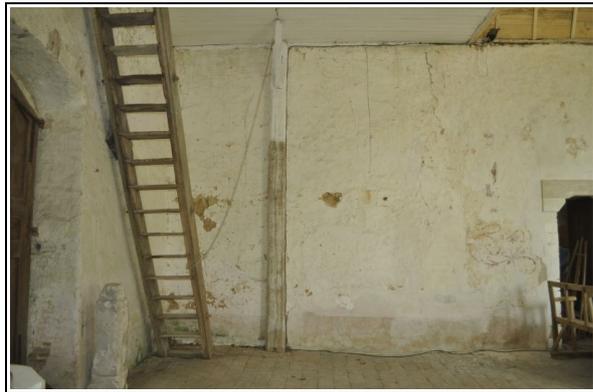
Vue de la partie occidentale du mur nord.

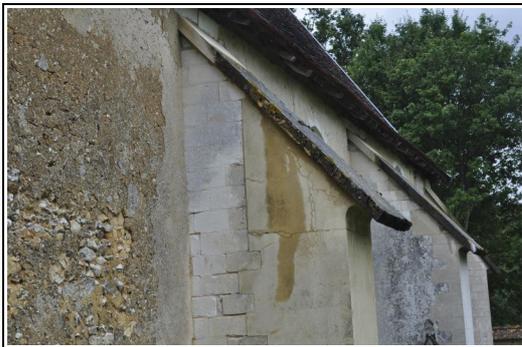
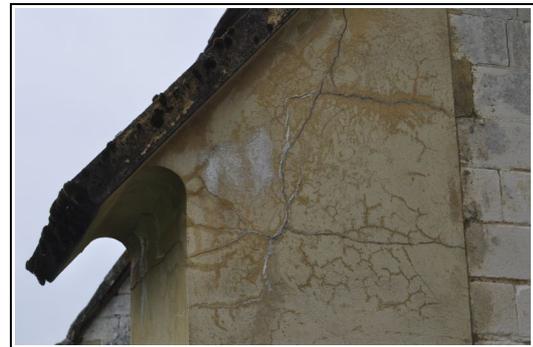
Détail des dégâts provoqués par les infiltrations d'eau, les ruissellements des pluies, le gel et le dégel sur les enduits hydrauliques recouvrant une maçonnerie endommagée sur les contreforts du côté sud.

Les décors ont été ruinés par l'humidité. Grâce à la réfection de la toiture, il n'y a plus d'infiltrations par le haut. Cependant lorsqu'il pleut, j'ai vu l'eau ruisseler abondamment sous le vitrail nord. D'importantes réparations s'imposent, dans la taille de pierres pour remplacer celles qui manquent ou qui sont trop altérées et dans la maçonnerie pour refaire un glacis au mortier de chaux. Il serait bon de revoir les vitraux défectueux. Si cela est programmé, il ne faut pas oublier de mettre en place une cunette qui évacue au dehors les eaux de condensation qui s'accumulent en bas des vitraux et lessivent les murs en dessous des baies.

La pose de gouttières au dehors évacuerait efficacement les eaux de pluie qui lessivent les maçonneries extérieures. Un drainage peut être mis en place de façon à diriger les eaux venant de la pente du cimetière de part et d'autre de l'église placée en contrebas du cimetière et recueillant donc une quantité d'eau préjudiciable à la conservation des enduits au bas des murs.

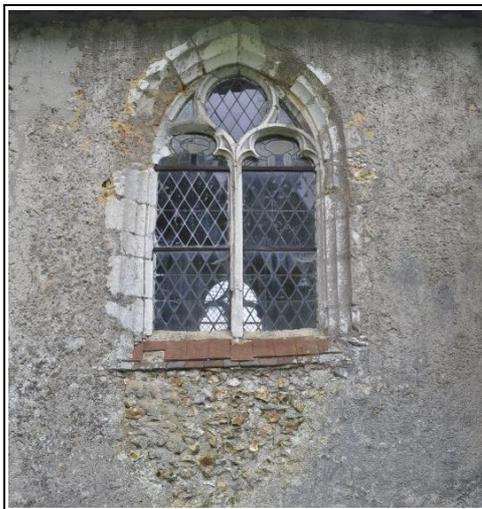
Vue extérieure de la baie nord nécessitant une reprise de maçonnerie pour le glacis avec remplacement de pierres de taille sur le pourtour.

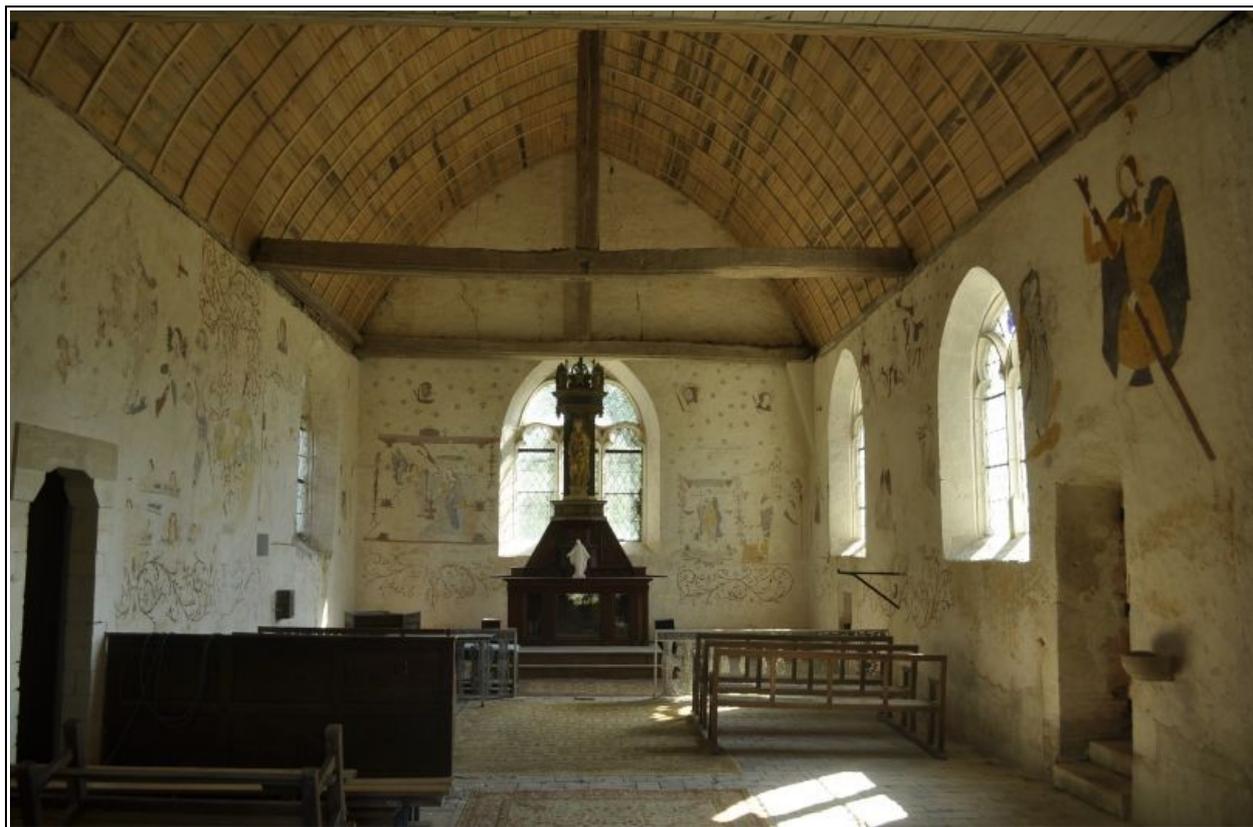
Vue de l'ensemble de l'église après restauration des peintures murales.

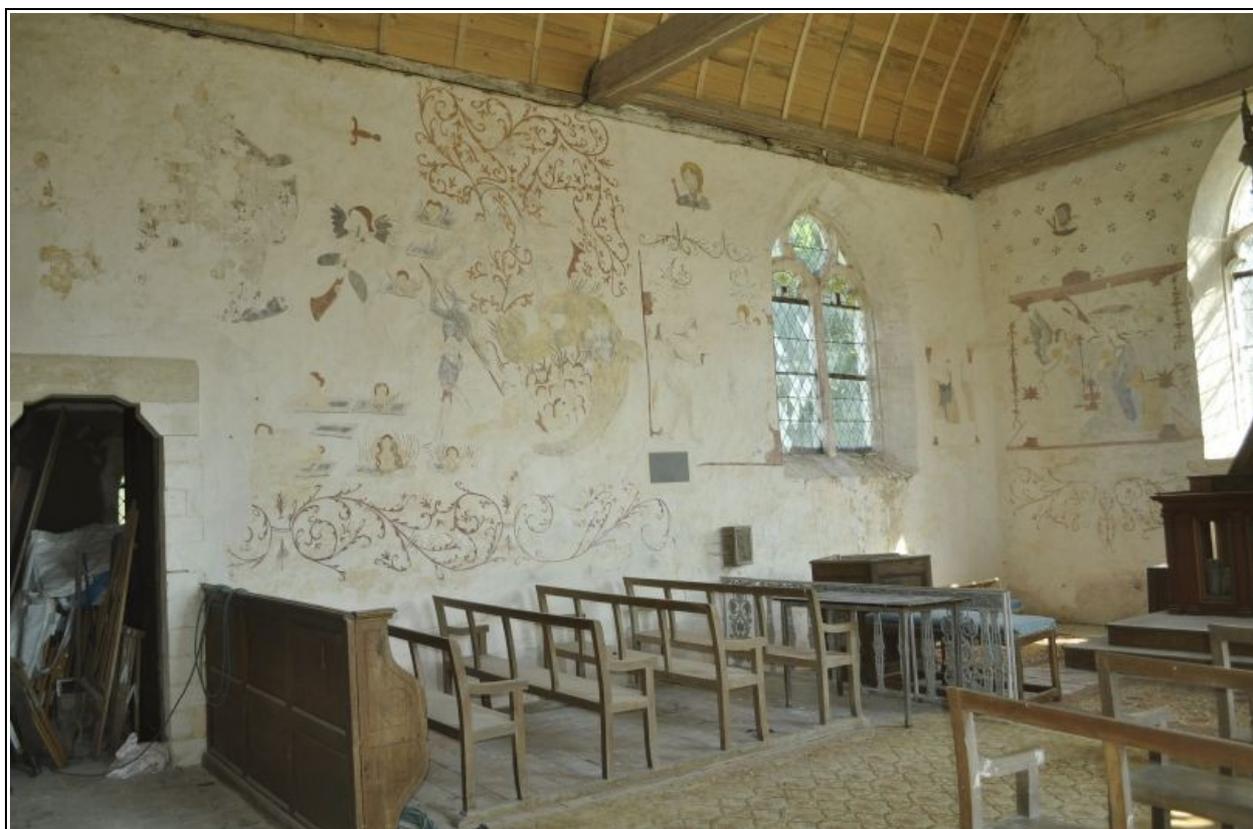
Vue de l'ensemble du mur nord après restauration des peintures murales.

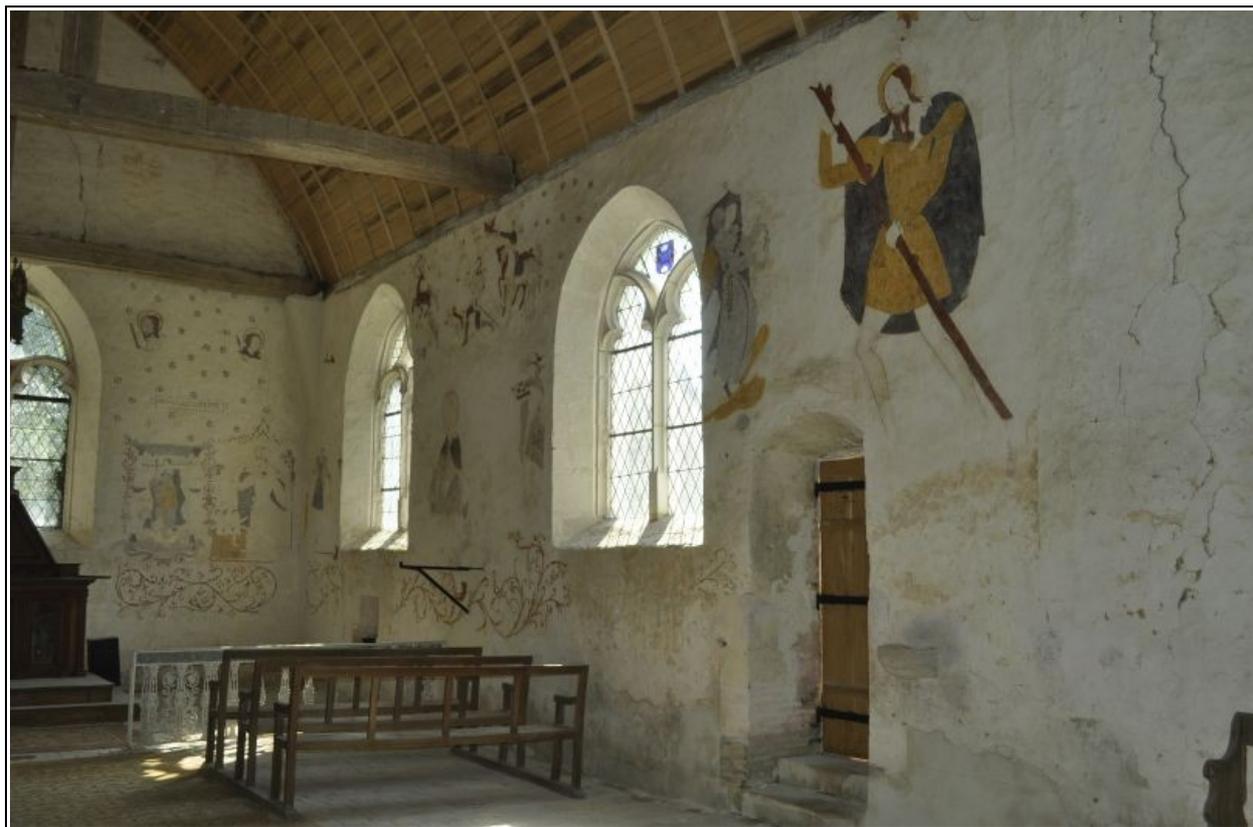
Vue de l'ensemble du mur sud après restauration des peintures murales.

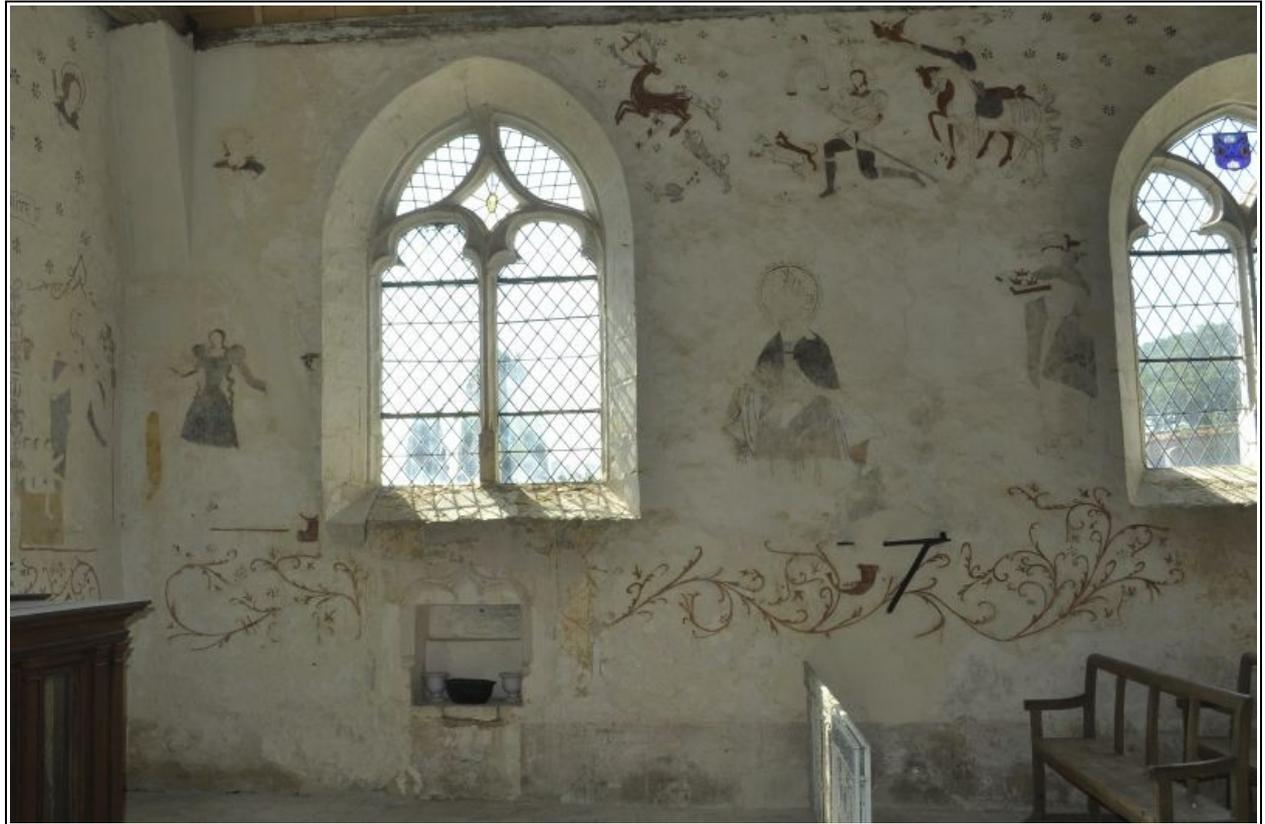
Mur sud après restauration

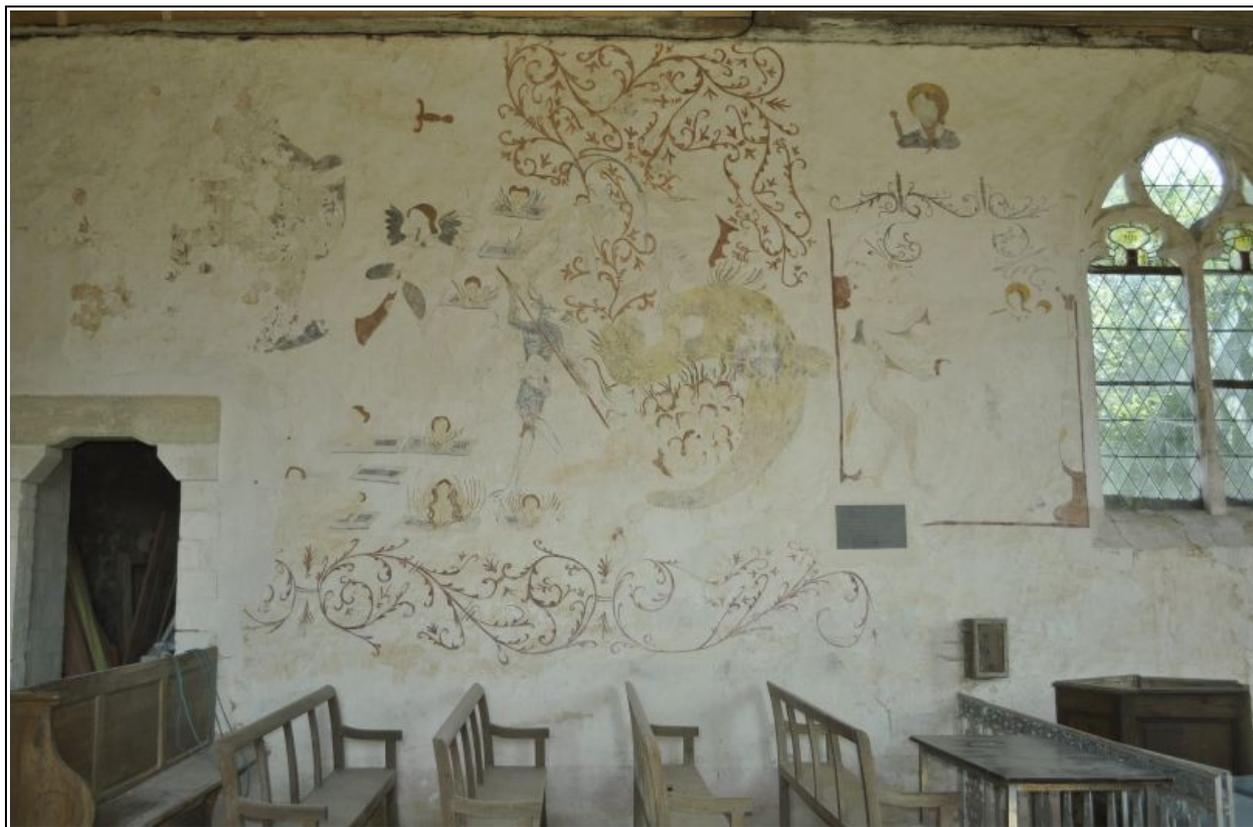
Mur nord après restauration.
